CASTELL DE FERRO

IDENTIFICACION

MUNICIPIO: GUALCHOS - CASTELL DE FERRO
 DENOMINACIÓN DEL BIEN: **ALJIBE DE LA RIJANA.**
 OTRAS DENOMINACIONES: ALJIBE DE LA ARRAYANA
 GRUPO: 05 - ARQUITECTURA CIVIL.
 LOCALIZACIÓN: En el colladillo que forma el mogote de la torre de la Rijana, inmediatamente al norte de esta.
 UTM: X 465300 – Y4062960

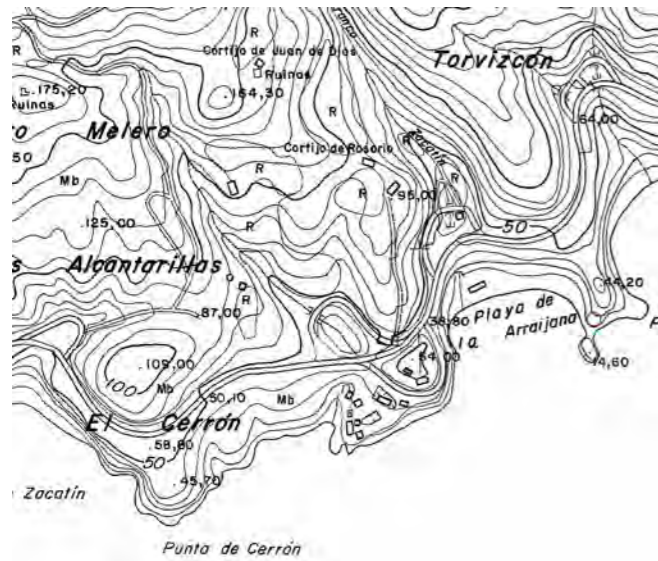
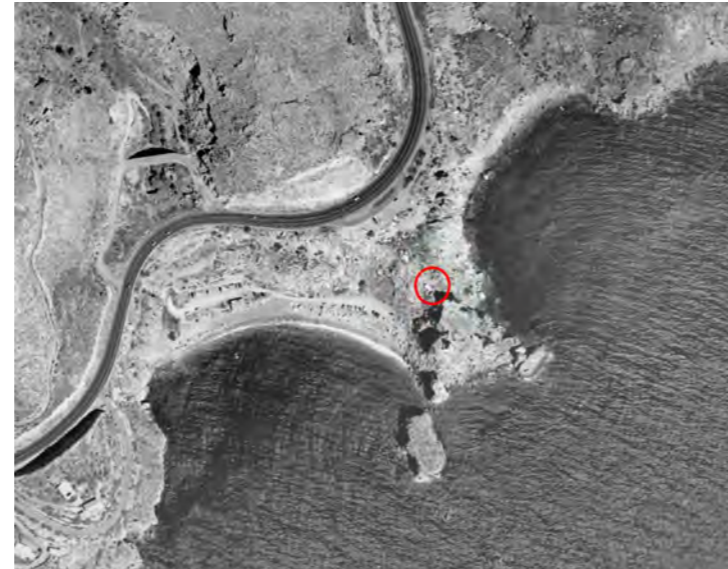
ESTADO: Si bien se conserva su estructura general, se aprecia un gran deterioro que puede acabar con su destrucción si no se interviene con prontitud. Ladrillos y mampuestos desprendidos con apreciable deterioro del paramento. Gran deterioro del entorno del vano de extracción.

ELEMENTOS DISONANTES INCORPORADOS: Se aprecian enfoscados y tratamientos con yeso y cemento fruto de obras relativamente recientes. Enfoscados de hormigón de cemento. Cables eléctricos.

PRIMERAS PROPUESTAS PARA SU PROTECCIÓN / RECUPERACIÓN: Necesidad de urgente consolidación. Restauración completa. Eliminación de elementos disonantes. Restauración del entorno. Recuperación del accesos peatonal.

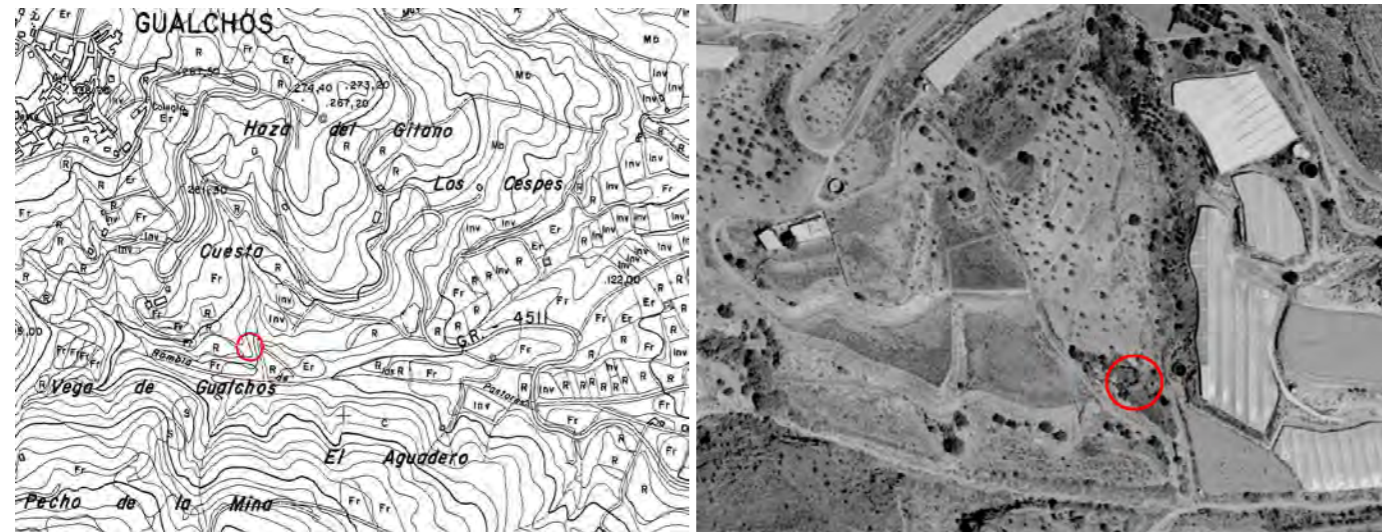
ESTADO DE CONSERVACIÓN: Muy deteriorado por el abandono y las transformaciones del entorno.
 VALORACIÓN: MUY BUENA BUENA REGULAR MALA MUY MALA
 ELEMENTOS DISONANTES INCORPORADOS: Abandono de plásticos. Desarrollo de la agricultura intensiva con bajo grado de integración paisajística.
 CALIDAD Y DESCRIPCIÓN DEL ENTORNO: El molino se sitúa en cota inmediatamente superior a un barranco deudor de la Rambla de los Pastores.

PRIMERAS PROPUESTAS PARA SU PROTECCIÓN / RECUPERACIÓN: Llevar a la consciencia de la propiedad el valor patrimonial cultural de los restos existentes. Consolidación de los mismos. Eliminación de riesgos para las personas, sin generar deterioro en los restos existentes. Integración paisajística del corte del terreno realizado en la parte posterior de la balsa de carga.
 PRIMERAS PROPUESTAS PARA SU PUESTA EN VALOR: Integración en el Itinerario de los Aprovechamientos Históricos del Agua de Gualchos.

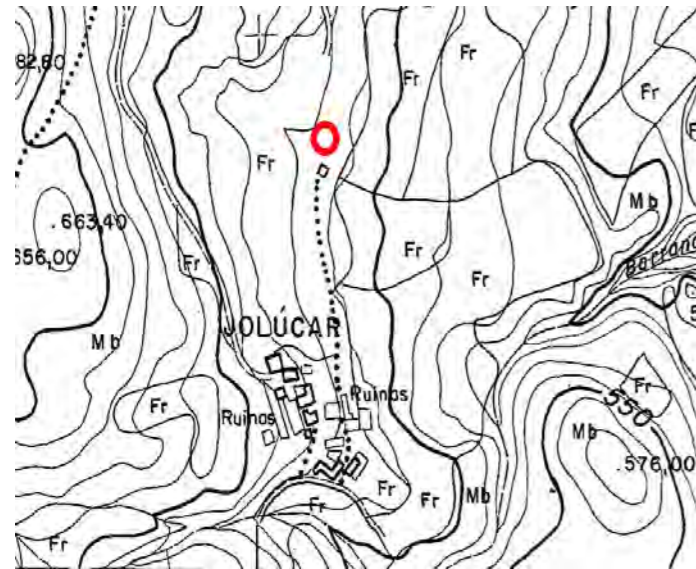
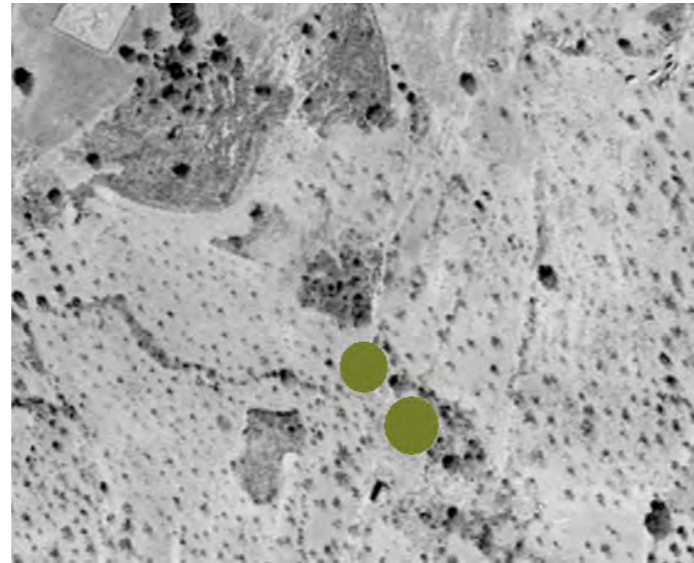
ESTADO DE CONSERVACIÓN: Se aprecia un importante deterioro de la era baja por paso de una pista agrícola. La caseta de la aventadora se encuentra muy deteriorada al igual que la propia máquina.
 VALORACIÓN: MUY BUENA BUENA REGULAR MALA MUY MALA
 ELEMENTOS DISONANTES INCORPORADOS: Pista que atraviesa la era baja.
 CALIDAD Y DESCRIPCIÓN DEL ENTORNO: Corresponde a un entorno agrícola aterrazado, donde dominan los almendros.
