CASTELL DE FERRO

IDENTIFICACION

MUNICIPIO: GUALCHOS - CASTELL DE FERRO
 DENOMINACIÓN DEL BIEN: **ALJIBE DE LA RIJANA.**
 OTRAS DENOMINACIONES: ALJIBE DE LA ARRAYANA
 GRUPO: 05 - ARQUITECTURA CIVIL.
 LOCALIZACIÓN: En el colladillo que forma el mogote de la torre de la Rijana, inmediatamente al norte de esta.
 UTM: X 465300 – Y4062960

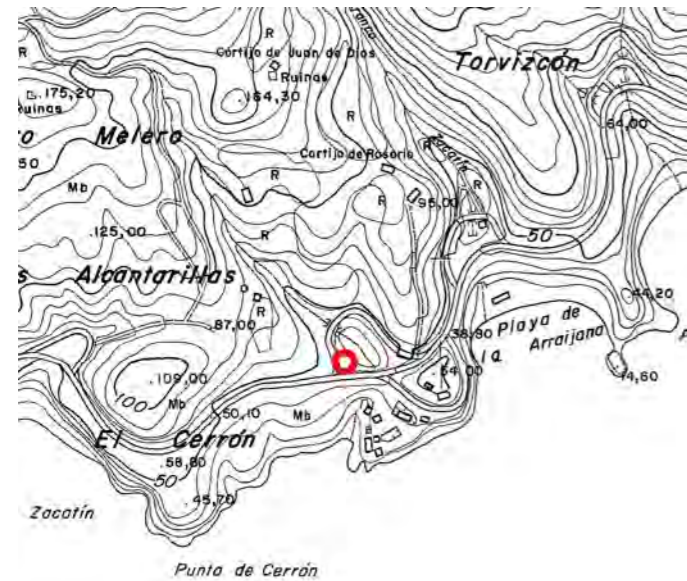
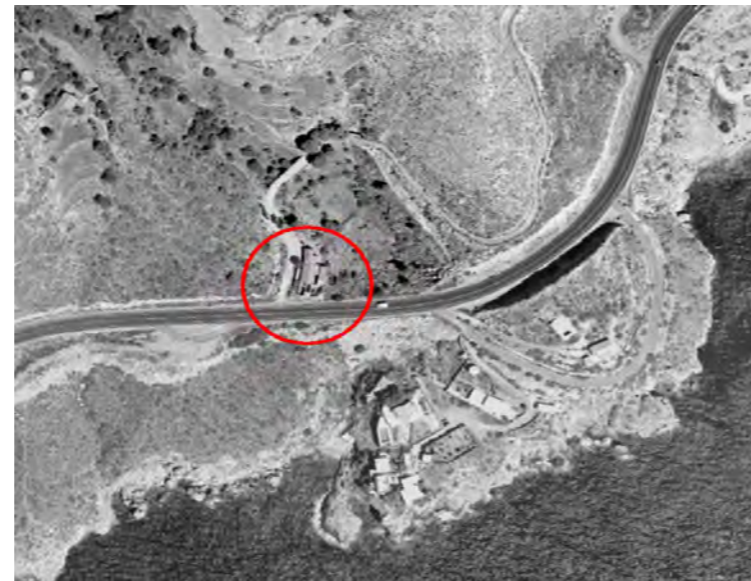
ESTADO DE CONSERVACIÓN: A pesar de mantenerse en pie en gran parte, presenta importantes signos que la colocan en situación de grave riesgo, como es el hundimiento de una cubierta, la pérdida parcial del enfoscado y el abandono general.

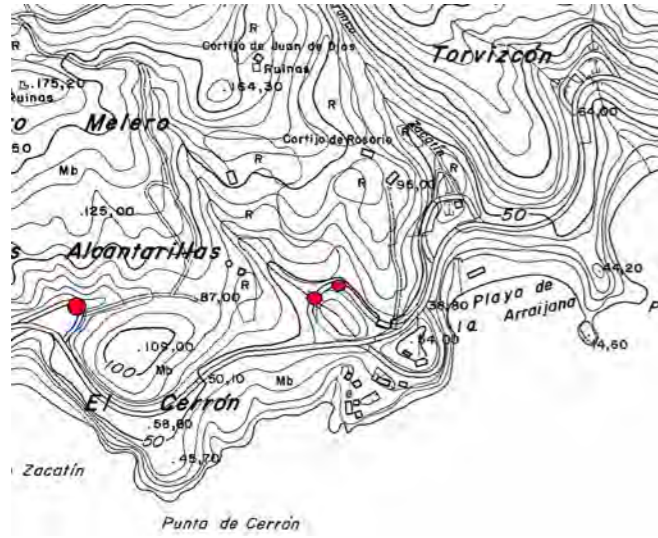
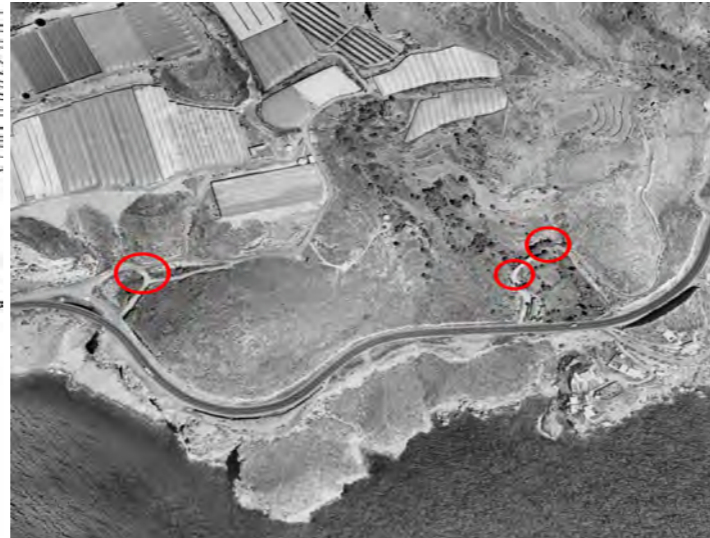
ESTADO DE CONSERVACIÓN: Se encuentran en su mayor parte muy deteriorados, con pérdida de cornisas y mampuestos.

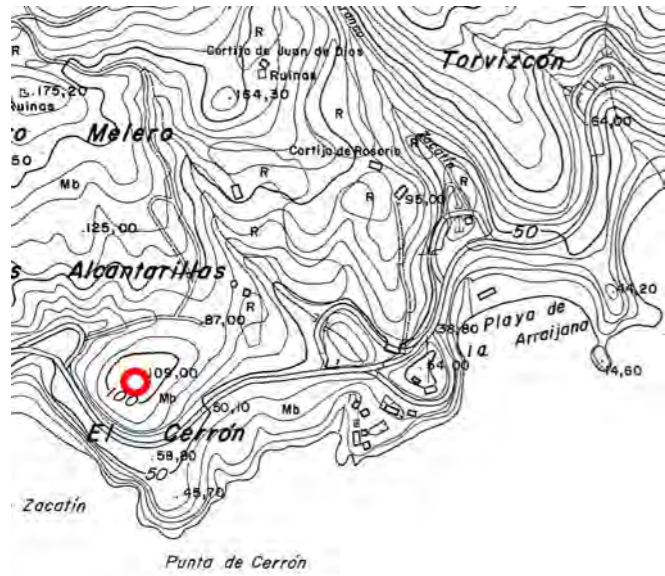
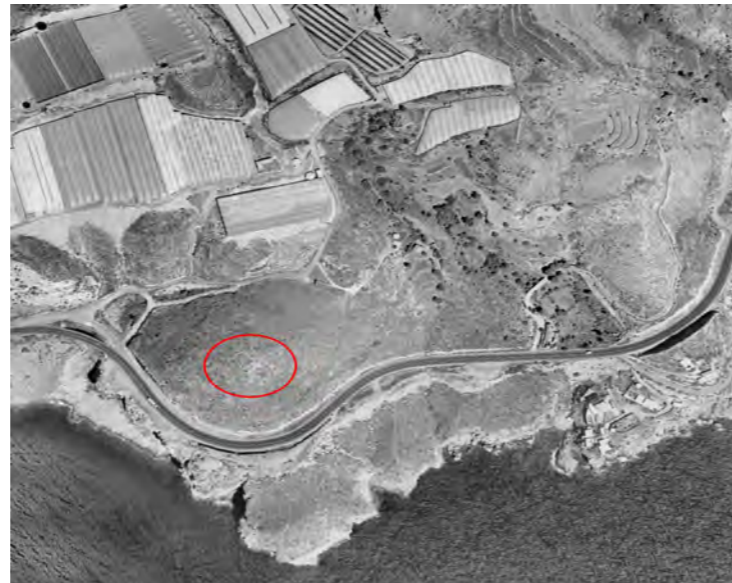
ESTADO DE CONSERVACIÓN: Constituye un elemento que a pesar de su precariedad, se ha conservado en buen estado. presenta piedras desprendidas e invasión parcial de la vegetación espontánea.
 VALORACIÓN: MUY BUENA BUENA REGULAR MALA MUY MALA
 ELEMENTOS DISONANTES INCORPORADOS: No destacables.
 CALIDAD Y DESCRIPCIÓN DEL ENTORNO: Corresponde con un cerro con gran dominio visual, donde domina el espartal sobre suelos poco profundos con roquedo carbonatado aflorante.

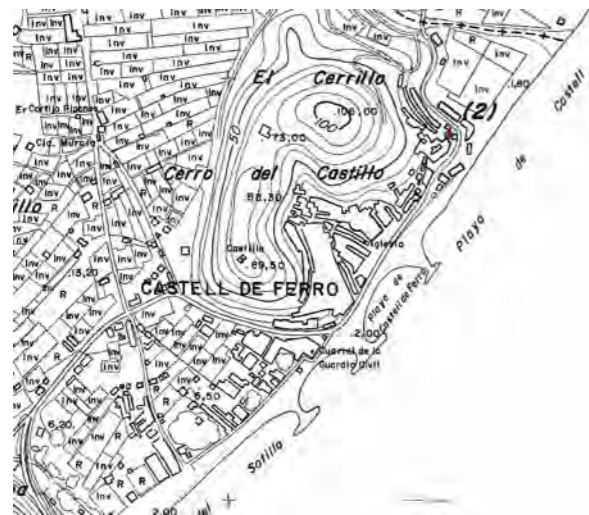
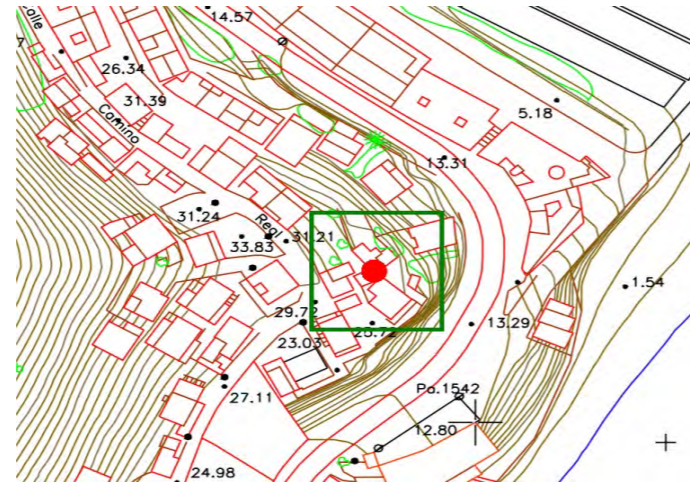
ESTADO DE CONSERVACIÓN: Se encuentra muy deteriorada con escalera, matacán y chimenea derruida, mientras que la cubierta se encuentra deteriorada. La mampostería del entorno de la puerta de acceso se encuentra desmantelada.

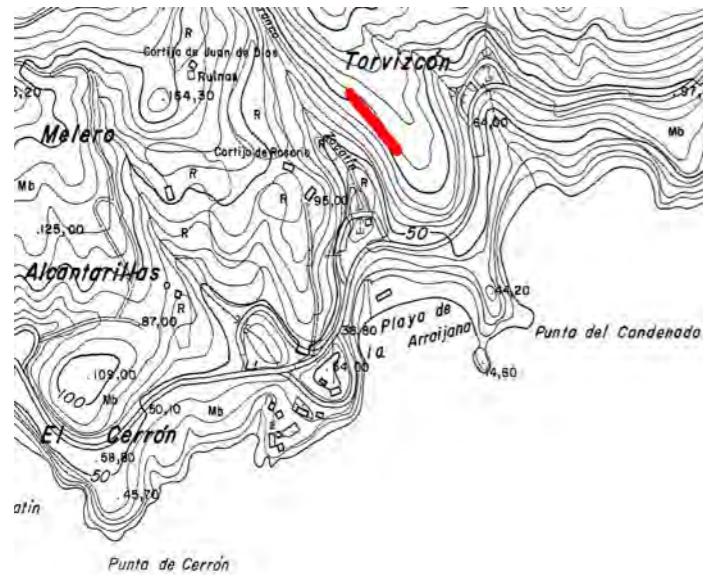
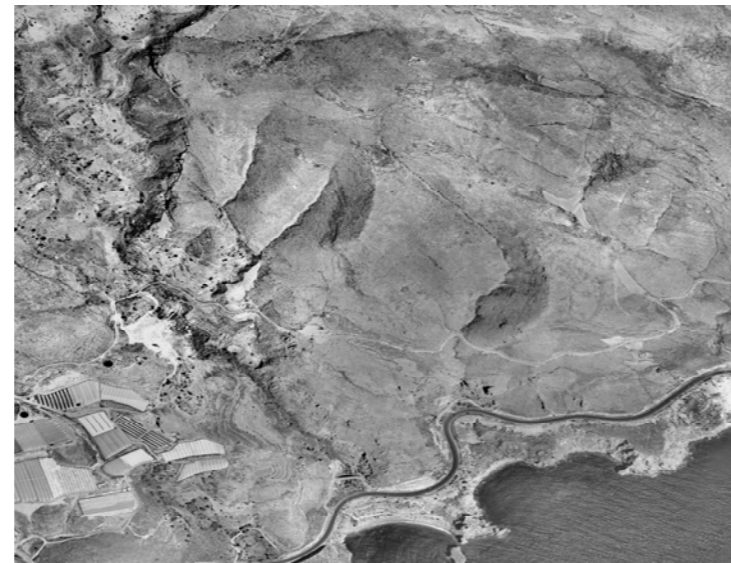
ESTADO DE CONSERVACIÓN: A pesar de la existencia de tramos derruidos, el conjunto es muy perceptible, con algunas partes en relativo buen estado.

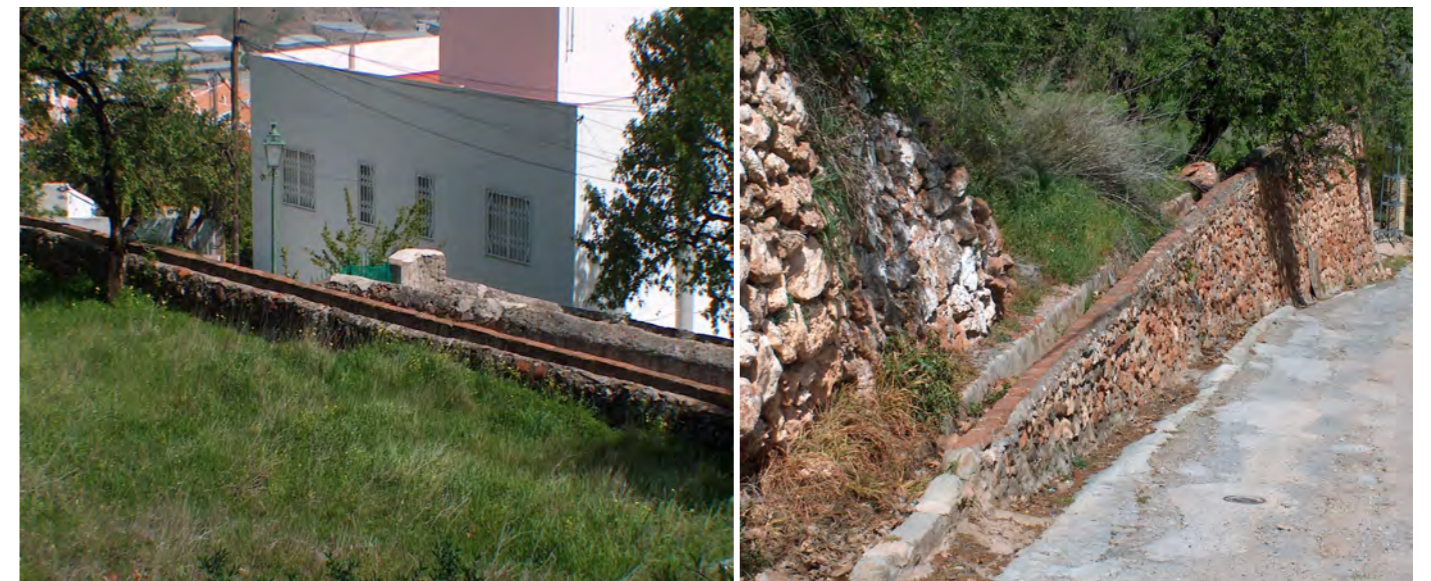
ESTADO DE CONSERVACIÓN: Muy deteriorado por el abandono y las transformaciones del entorno.
 VALORACIÓN: MUY BUENA BUENA REGULAR MALA MUY MALA
 ELEMENTOS DISONANTES INCORPORADOS: Abandono de plásticos. Desarrollo de la agricultura intensiva con bajo grado de integración paisajística.
 CALIDAD Y DESCRIPCIÓN DEL ENTORNO: El molino se sitúa en cota inmediatamente superior a un barranco deudor de la Rambla de los Pastores.

USO ACTUAL: Abandonado. VISITABLE: Solo percepción paisajística.
 PROPIETARIO: Herederos de Ana Puerta Jimenez. FUENTE INFORMATIVA: Directa.
 TÉCNICO: Agustín Sánchez Hita. FECHA: 23 – 3 -2006
 OBSERVACIONES: Grave riesgo de caída en una visita cercana. El acceso a la plataforma de lo que era la antigua sala de molienda conlleva el riesgo de precipitación al interior del cárcavo

PRIMERAS PROPUESTAS PARA SU PROTECCIÓN / RECUPERACIÓN: Llevar a la consciencia de la propiedad el valor patrimonial cultural de los restos existentes. Consolidación de los mismos. Eliminación de riesgos para las personas, sin generar deterioro en los restos existentes. Integración paisajística del corte del terreno realizado en la parte posterior de la balsa de carga.
 PRIMERAS PROPUESTAS PARA SU PUESTA EN VALOR: Integración en el Itinerario de los Aprovechamientos Históricos del Agua de Gualchos.

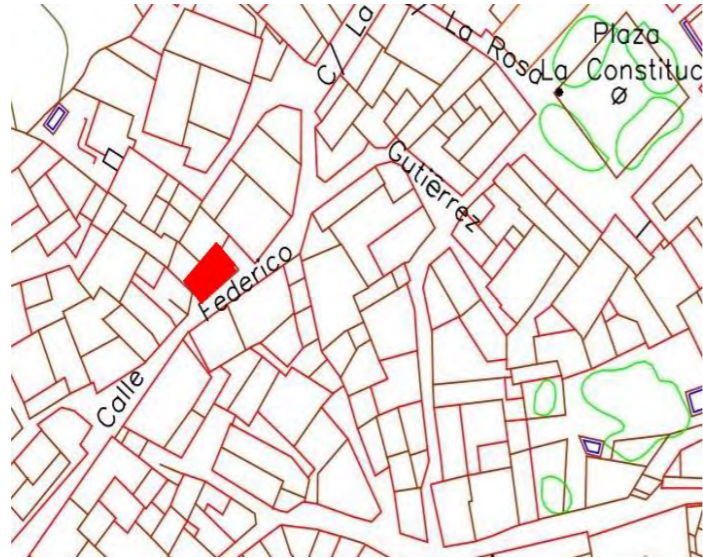
ESTADO DE CONSERVACIÓN: Buen estado general, si bien presenta humedades y desconchones menores.

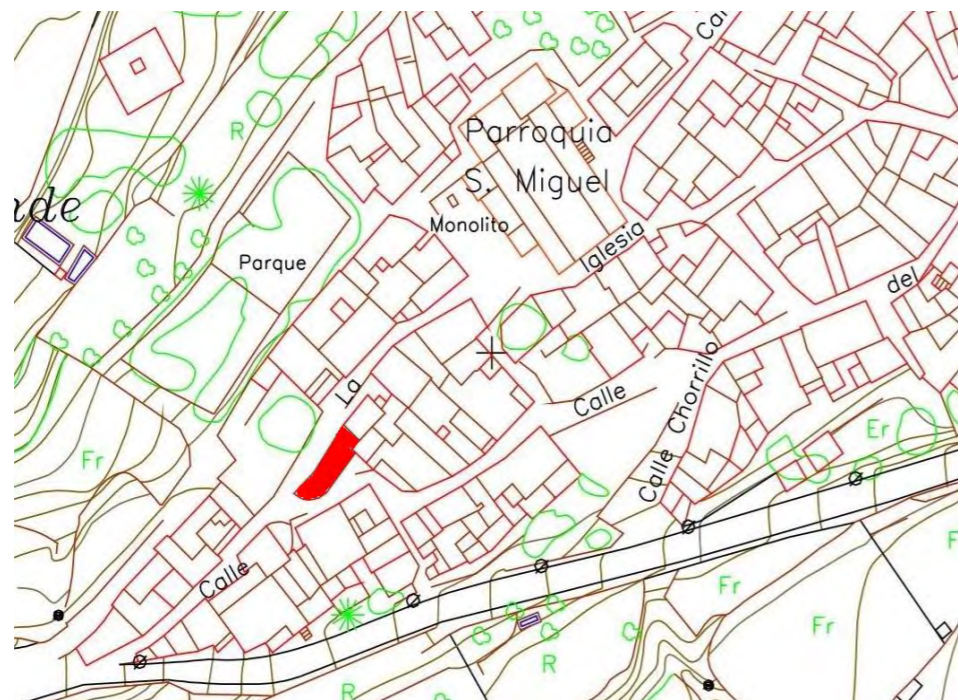
ESTADO DE CONSERVACIÓN: Muy deteriorada y en estado de abandono. Falta una de las cartelas del balcón.

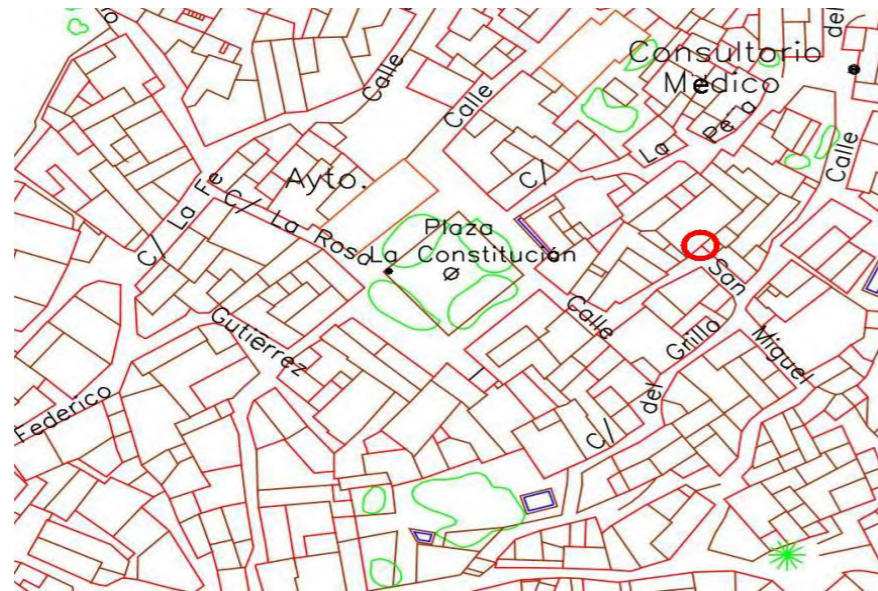
ESTADO DE CONSERVACIÓN: Buen estado general de conservación, si bien aparecen algunos desconchones en la fachada.
 VALORACIÓN: MUY BUENA BUENA REGULAR MALA MUY MALA
 ELEMENTOS DISONANTES INCORPORADOS: Puerta de aluminio. Cableado.
 CALIDAD Y DESCRIPCIÓN DEL ENTORNO: Entorno urbano residencial tradicional.

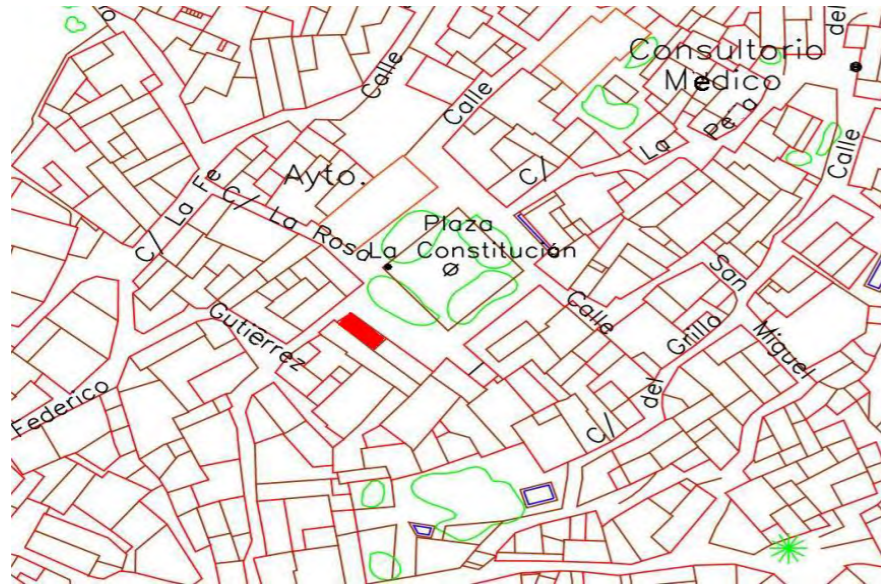
ESTADO DE CONSERVACIÓN: Buen estado general.
 VALORACIÓN: MUY BUENA BUENA REGULAR MALA MUY MALA
 ELEMENTOS DISONANTES INCORPORADOS: Cableado.
 CALIDAD Y DESCRIPCIÓN DEL ENTORNO: Se localiza en la plaza de la localidad en posición de esquina.

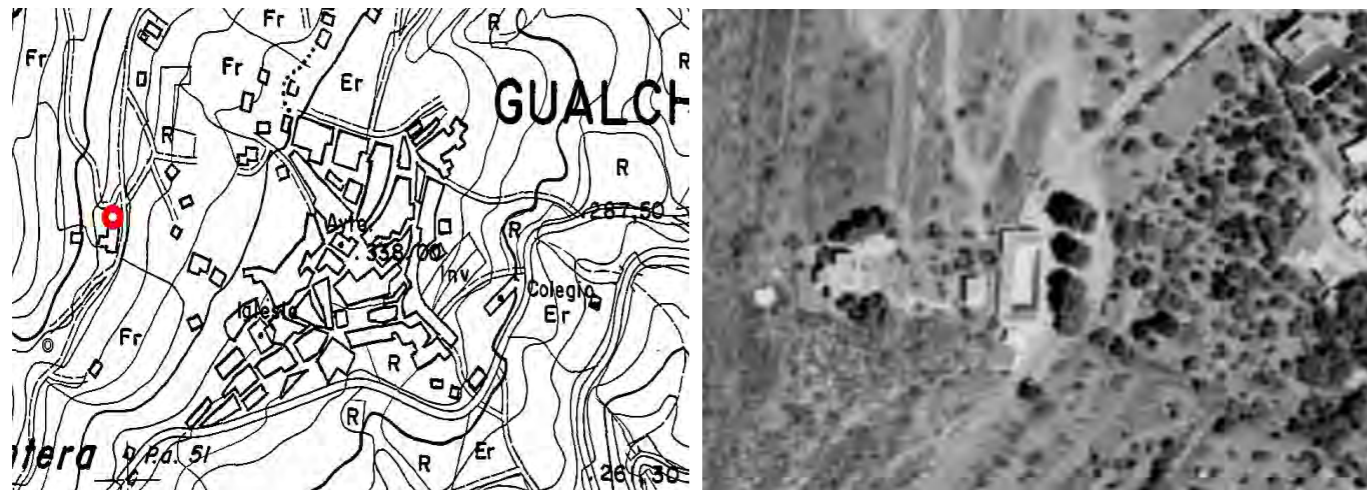
ESTADO DE CONSERVACIÓN: Se aprecia el desplazamiento de alguno de los tableros pétreos que forman el pilar. El tablero del extremo sur del pilar se encuentra totalmente fracturado. Los caños se han perdido totalmente. Muro de bloques de hormigón, que remata en su extremo norte el muro de frontón, se encuentra partido.

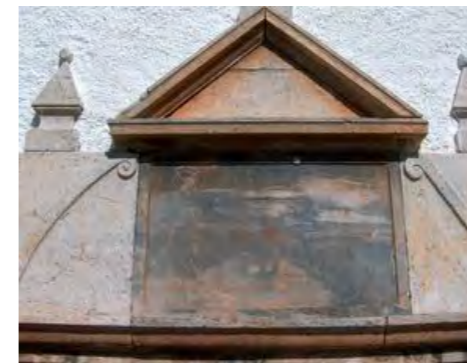
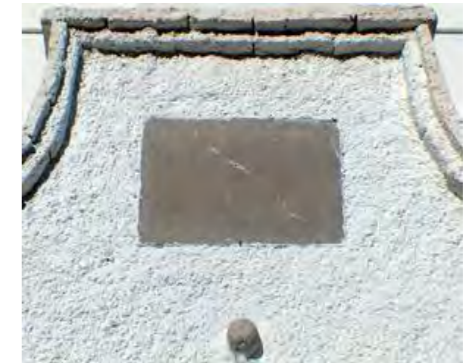
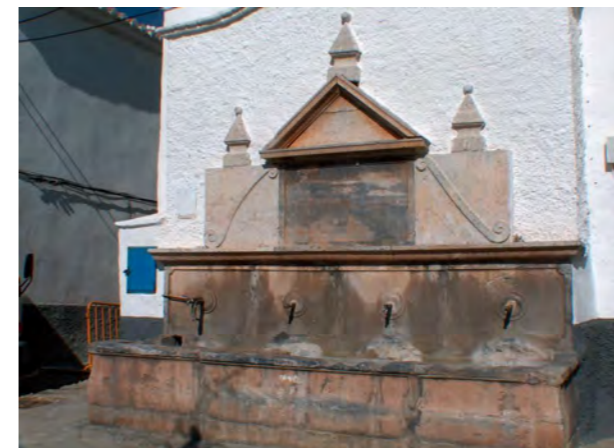
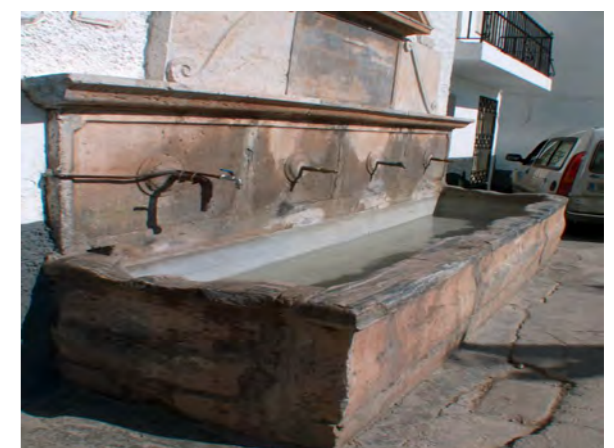
El estado general es bueno, debido a las diversas reparaciones realizadas, si bien con pérdida parcial de la calidad histórico artística. El repartidor se encuentra muy desgastado por disolución. Techumbre deteriorada, tanto la parte antigua que se salvó en la restauración, como la de nueva construcción.

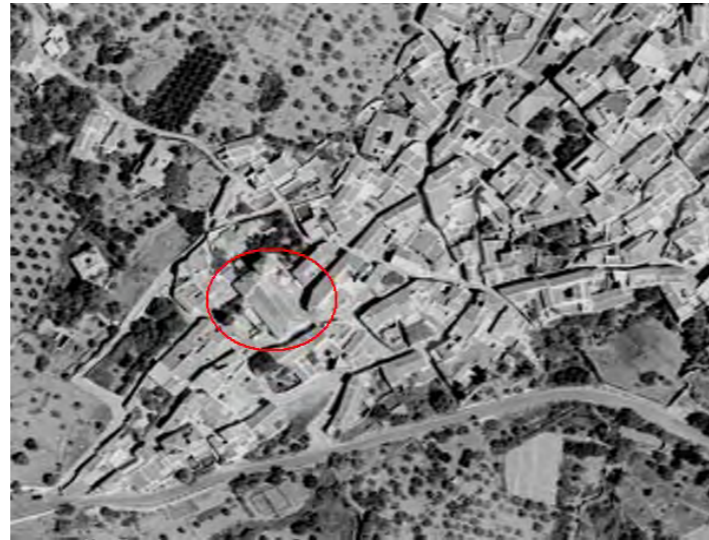
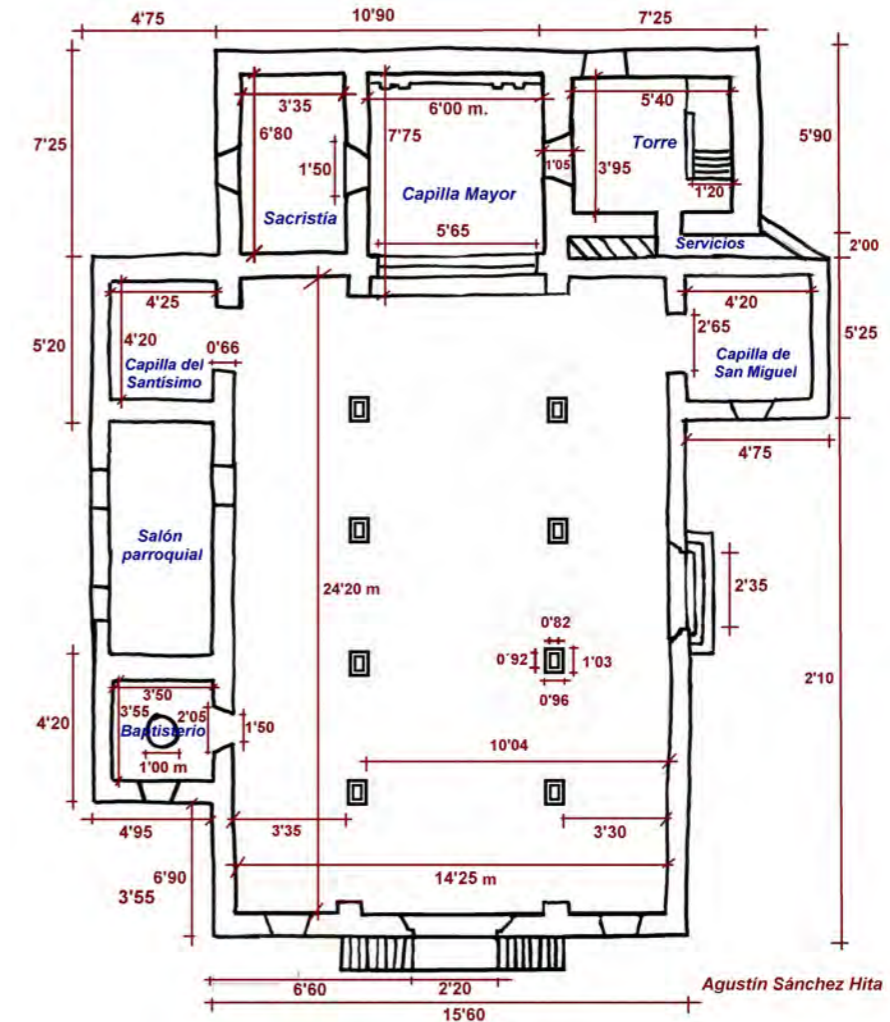
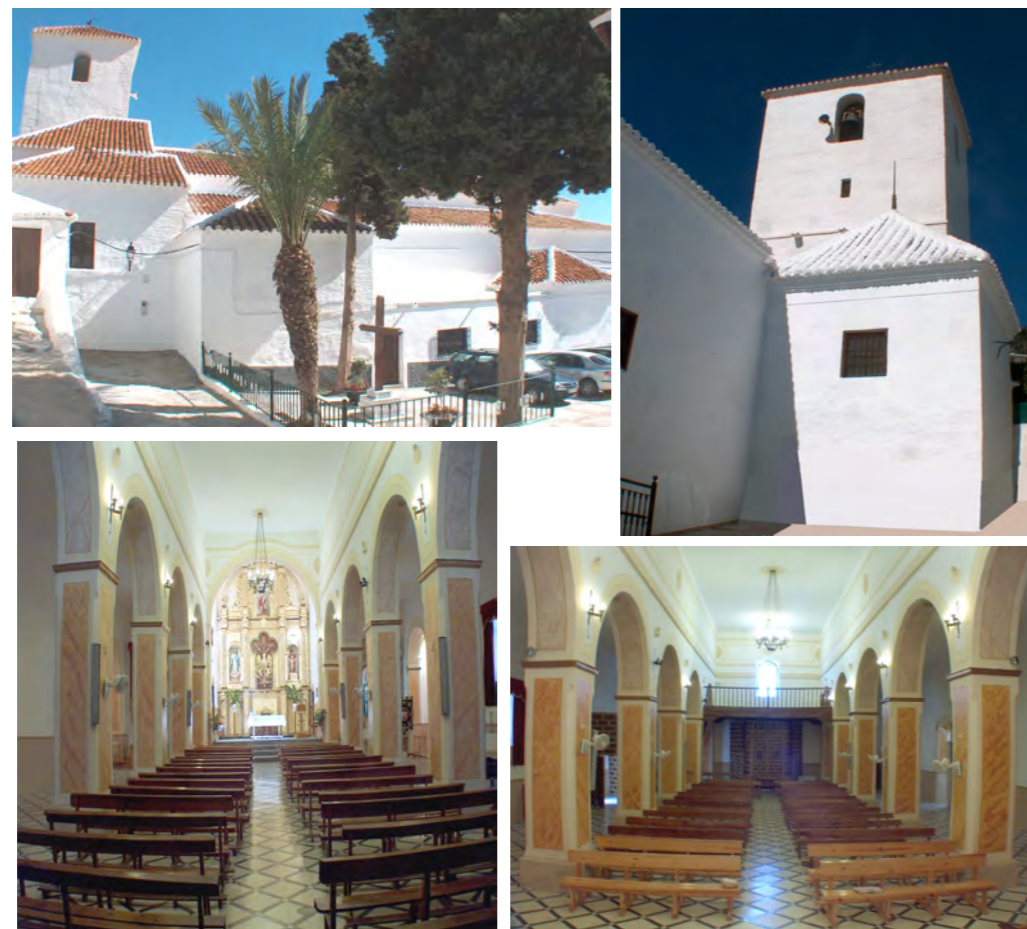
ESTADO DE CONSERVACIÓN: ha perdido múltiples elementos de alto valor histórico - artístico como son las bóvedas de medio cañón en las 3 naves, desaparecidas tras reparación de cubierta, sustituidas por cielo raso por ser de menor coste, a mitad de la década de los 70 del siglo XX. Pérdida del retablo en la Guerra Civil, del que queda solo un fragmento que se conserva en el baptisterio. Pérdida del forjado de entreplanta sobre la sacristía, desde donde se abre el balcón de autoridades a la capilla mayor. Mal estado de la carpintería del coro y su escalera de acceso.

VALORACIÓN: MUY BUENA BUENA REGULAR **X** MALA MUY MALA
 ELEMENTOS DISONANTES INCORPORADOS: Cableado exterior, cielo raso, nueva escalinata en portada lateral con desaparición de la primitiva. Paramento de casa situada a los pies.
 CALIDAD Y DESCRIPCIÓN DEL ENTORNO: Entorno urbano tradicional, céntrico aceptablemente conservado.

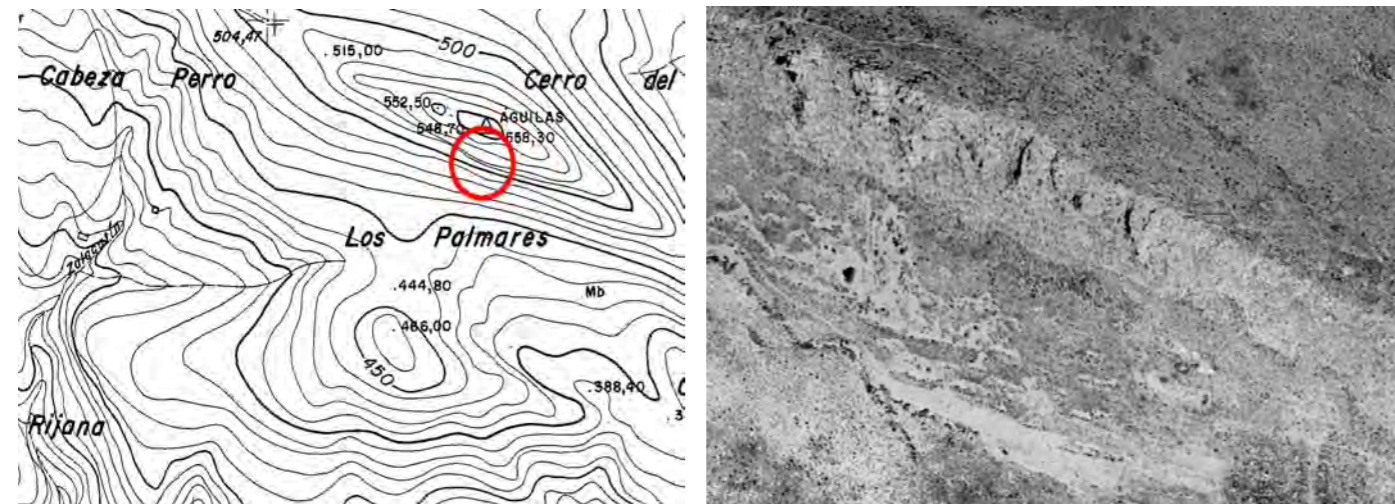
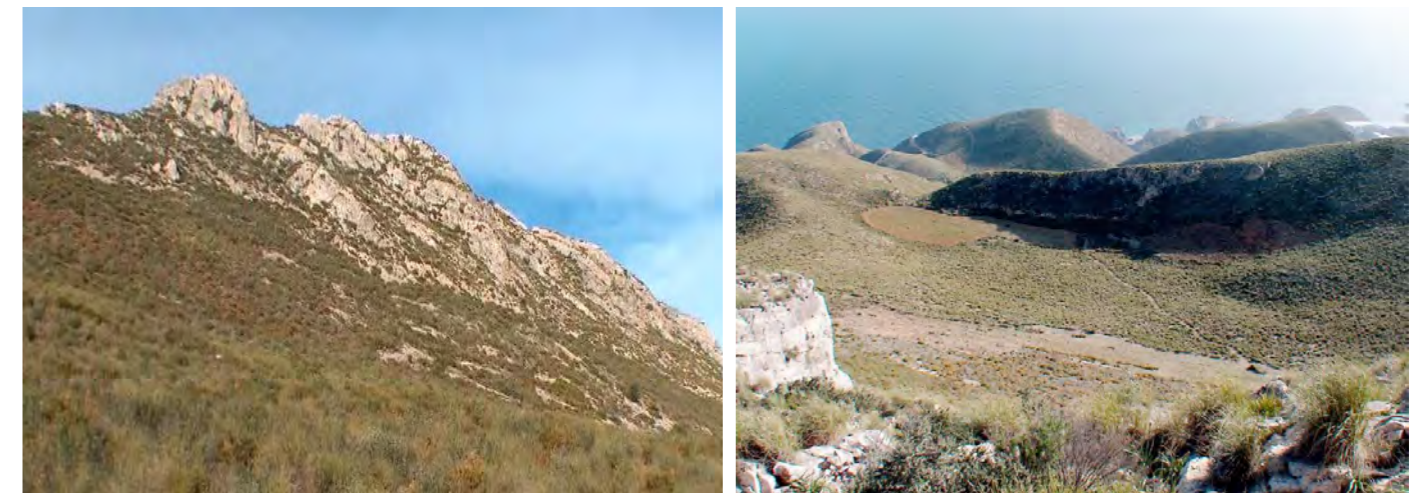
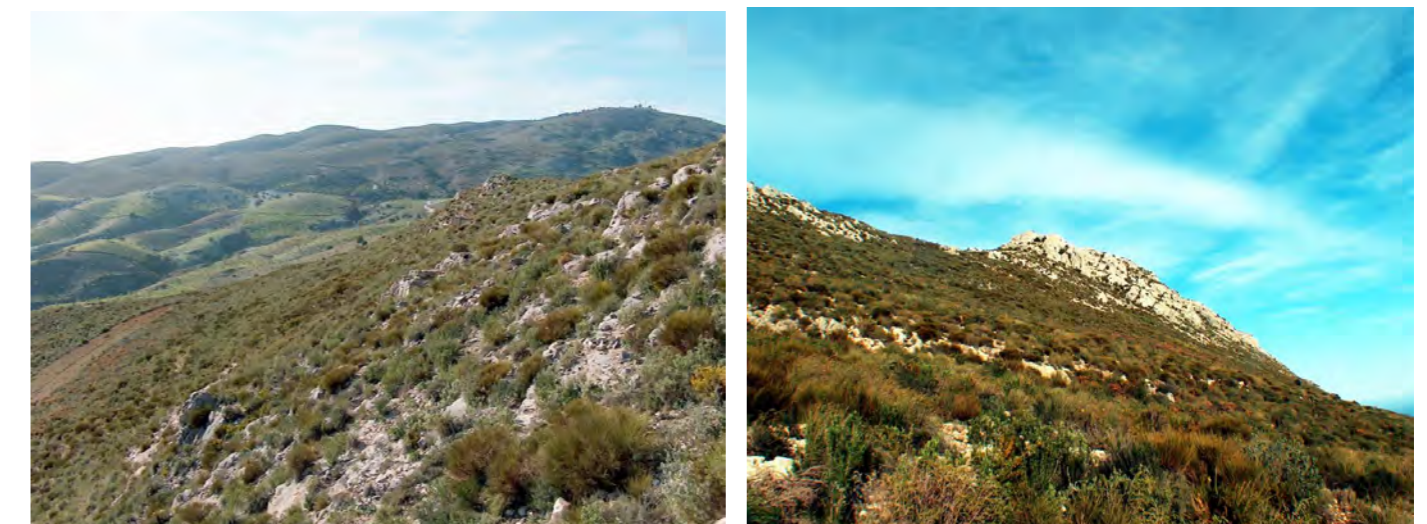
ESTADO DE CONSERVACIÓN: En esta zona fueron construidas defensas durante la Guerra Civil que han deteriorado en gran medida el yacimiento.

ELEMENTOS DISONANTES INCORPORADOS: Movimiento de tierras. Pista en pendiente. Campo de tiro.

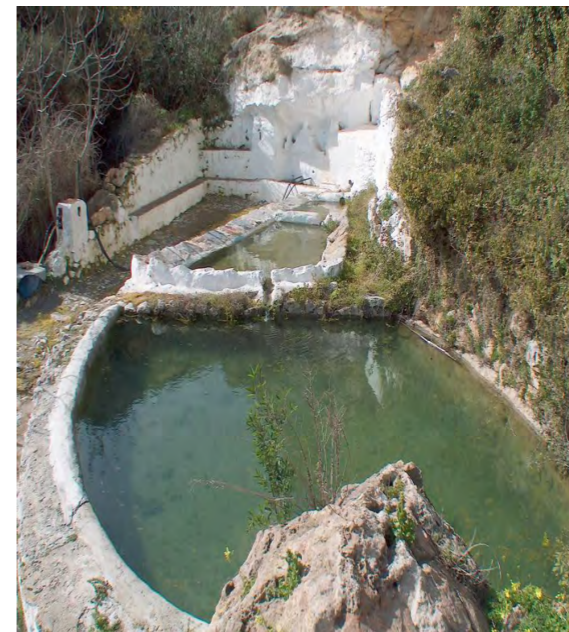
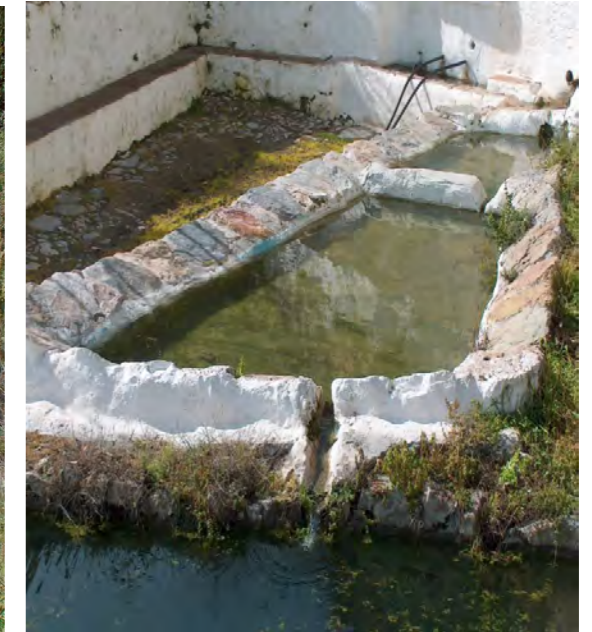
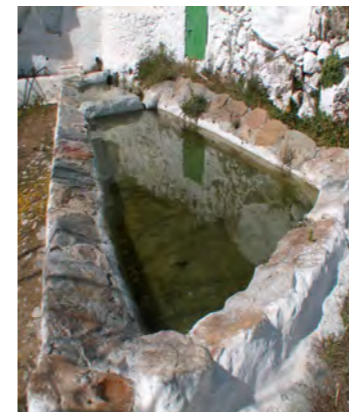
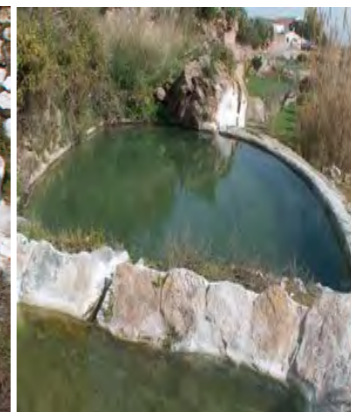
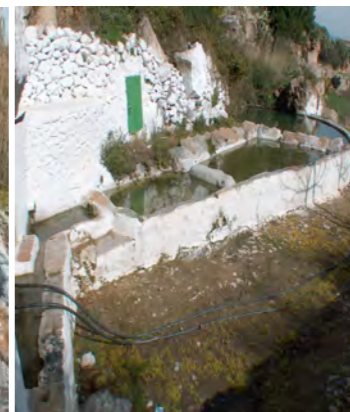
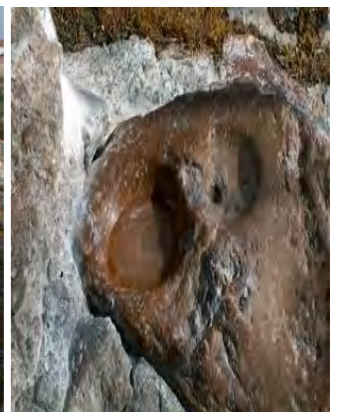
ESTADO DE CONSERVACIÓN: Buen estado general aparente, si bien con grandes transformaciones que han deteriorado su imagen primitiva.

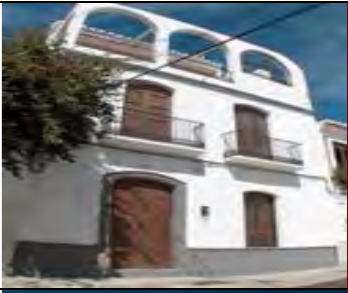
Casa de la calle Iglesia nº 8. R 16	C/ Iglesia nº 8.	Casa de estilo eclectista con arcos segmentados. Presenta un importante desequilibrio arquitectónico por la construcción de una arquería de fachada en la 3ª altura.

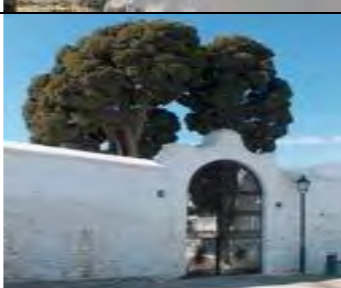
Cementerio de Gualchos. R 26	Extremo norte del núcleo de Gualchos.	Se trata de un cementerio de apreciables dimensiones, en el que destaca el gran muro perimetral de mampostería y la portada historicista de ladrillo, con arco de medio punto y frontón mixtilíneo al que parece faltarle el remate superior.

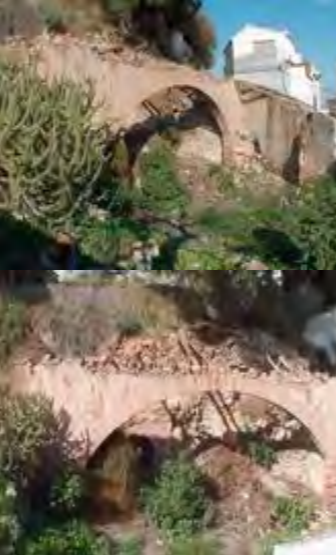
<p>Molino de Malpica. R 35</p>	<p>C/ Mar, frente al nº 19.</p>	<p>Restos de una antigua almazara, de la que actualmente solo se aprecia un gran arco rebajado de ladrillo, de grandes proporciones y un hueco en el talud, con arco de medio punto y material similar. El desplazamiento de dos ladrillos de la clave hacen pesar en su pronto hundimiento sin no se repara a tiempo. En la calle, al otro lado del callejón colindante y empotrado en el suelo, se encuentra uno de los antiguos rulos del molino, que fue utilizado antiguamente como piedra para “majar maíz”.</p>

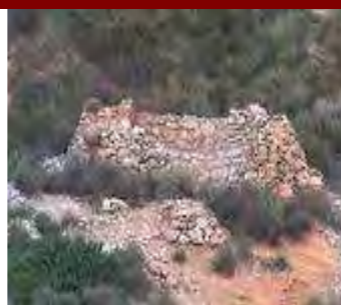
CASTELL DE FERRO			
Calera del Zacatín. R 41	Sobre la ensenada del Zacatín (ICA) y carretera Nacional.	Calera compuesta de una estructura cilíndrica de mampostería con vano frontal. Se encuentra semiderruida. Son muchas las antiguas caleras que subsisten, en mejores o peores condiciones en el terreno carbonatado del municipio.

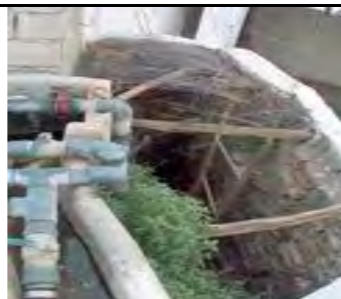
Los Corralones. R 44	Cerca de Castell de Ferro.	Yacimiento Argárico muy deteriorado por la construcción de una pista. Fuente: Malpica Cuello. A. Una cala llamada Ritjana.	
Noria de los Prieto. R 45	Sobre el ambulatorio. Pasando la carretera en cortijo situado 100m. a la derecha.	Antigua noria de aproximadamente 20 m. de profundidad, de la que solo quedan las paredes del pozo. Dejó de funcionar hace más de 70 años.

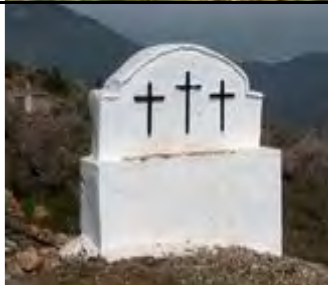
Cruces del Calvario. R 48	En un cruce de caminos situado bajo el núcleo de población.	Cruces sobre un gran frontón curvo que se eleva sobre un pequeño muro. Sufrió una restauración reciente con enfoscado general de hormigón. Las cruces, antes solo pintadas, se han colocado en resalto.
